CONTRIBUTO DAL MONITORAGGIO TERMOGRAFICO NELLE EMERGENZE DI SALVAGUARDIA DEL PATRIMONIO CULTURALE A SEGUITO DI EVENTI SISMICI.

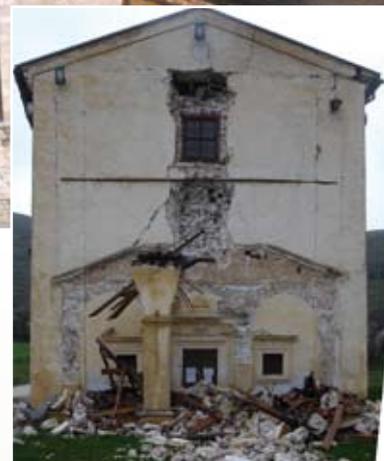
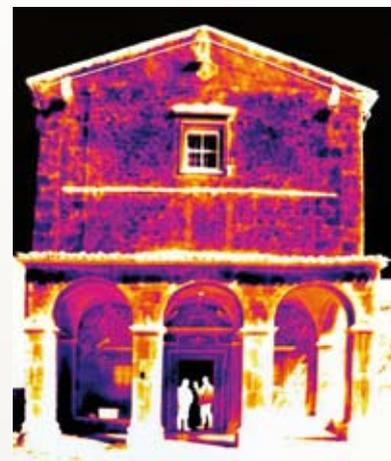
l'elaborazione di centinaia di immagini termiche prodotte grazie ad apparecchiature di avanguardia, messe prontamente a disposizione dalla da FLIR. Un'altra peculiarità degli algoritmi implementati con elevata automazione dal gruppo di ricerca è la rappresentazione dei risultati con mappe tematiche di facile interpretazione. La chiave del successo è il lavoro congiunto svolto tra ingegneri strutturalisti ed esperti di termografia. Algoritmi specifici e tecniche ormai divenute di comune impiego sono state sperimentate e recentemente pubblicate, per valutare il rischio attraverso questo approccio integrato (Thermosense XXXI, SPIE, Defense Security and Sensing, Orlando (USA), 9-13 Aprile 2009). Il lavoro si colloca in un più ampio filone emergente orientato alla valutazione statica degli edifici, con il prezioso contributo della termografia IR, principe tra le tecniche non distruttive. A partire dai termogrammi, acquisiti con differenti procedure sperimentali sulle superfici interne ed esterne dell'edificio, si valutano alcuni parametri oggettivi, da introdurre poi in modelli di valutazione delle condizioni statiche. A questo proposito, sono già stati ottenuti risultati positivi nel progetto europeo RECES Modiquus, nell'area del Parco dei monti della Laga e della Maiella. È infatti impressionante osservare le corrispondenze che mostrano le figure riportate tra alcuni elementi di rischio, come mancati ammorsamenti, tamponature, lesioni strutturali rilevate ed i crolli subiti dalla chiesa di S. Stefano di Sessanio (AQ).

Immagine della chiesa di S. Stefano di Sessanio (AQ), prima e dopo il terremoto.
