CONTRIBUTO DAL MONITORAGGIO TERMOGRAFICO NELLE EMERGENZE DI SALVAGUARDIA DEL PATRIMONIO CULTURALE A SEGUITO DI EVENTI SISMICI.

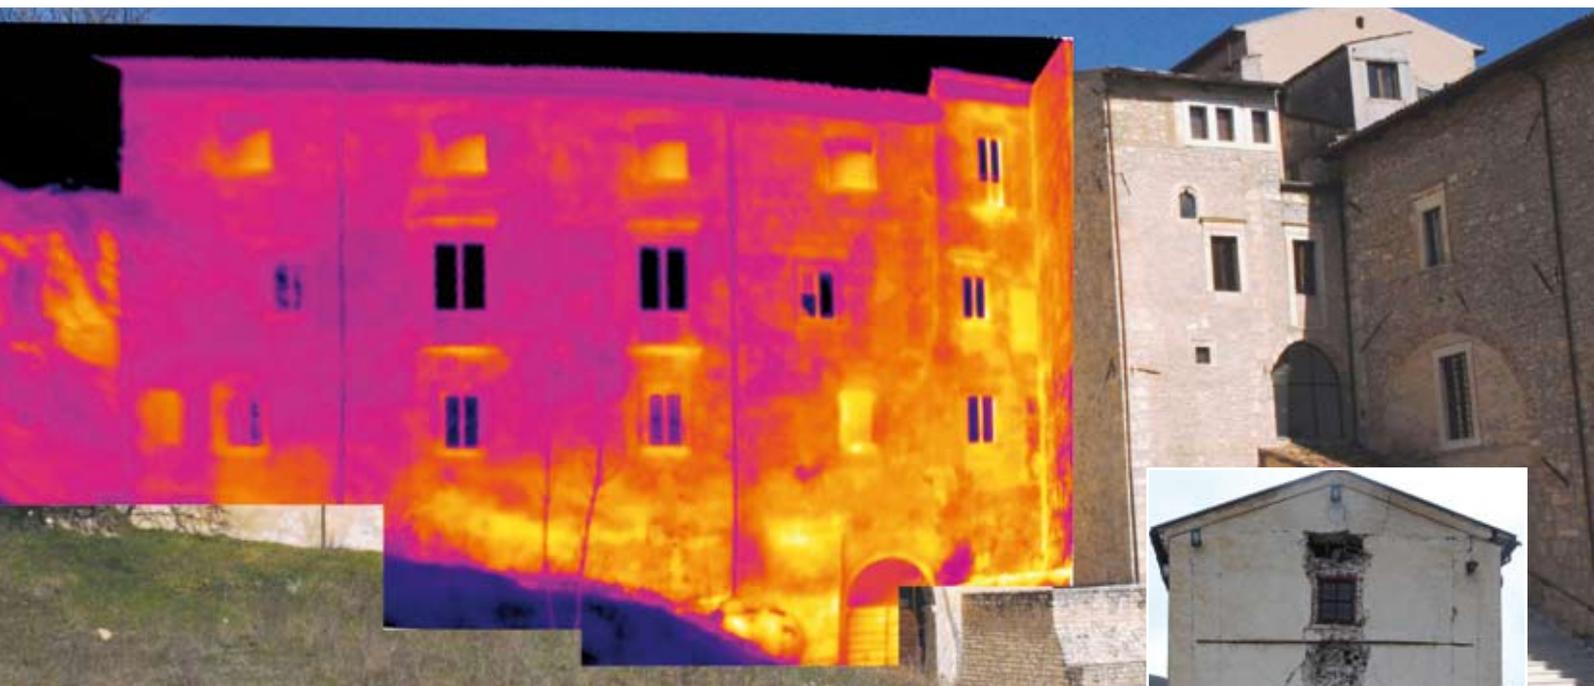
Portiamo ad esempio il monitoraggio eseguito il 26 Aprile 2009 sull'abbazia di S. Lucia a Rocca di Cambio (Aquila), dove un pregevole ciclo affresco trecentesco si trova in gravissimo pericolo, data la grave condizione statica della chiesa. Il pronto intervento a salvaguardia del luogo di culto è stato accompagnato da un primo piano di monitoraggio, che ha portato a definire con chiarezza le lesioni strutturali esistenti e lo stato di adesione del dipinto. L'immagine qui riprodotta rappresenta in modo molto evidente queste condizioni, che sono al vaglio della Soprintendenza e del commissariato straordinario per i beni culturali.

Il metodo di misura si basa su di una laborazione del processo termico transitorio che è stato pilotato sull'affresco. L'intero controllo della chiesa, di cui questa immagine rappresenta una parte è stata prodotta nel giro di tre ore grazie ad una nuova tecnica di scansione messa a punto dal CNR-ITC. Naturalmente, il rilievo termografico è stato compiuto in modo remoto, dato che frammenti al suolo di una parte crollata dell'affresco impedivano assolutamente l'avvicinamento. L'intervento condotto rapidamente dai ricercatori del CNR ha richiesto
